**UNIVERSIDAD NACIONAL DE INGENIERÍA
FACULTAD DE INGENIERÍA CIVIL**

**EVALUACIÓN DE SUPERESTRUCTURA EN PONTÓN DE
MADERA
MONITOREO DE CONSERVACIÓN CARRETERA CAÑETE –
HUANCAYO Km. 180+980**

INFORME DE SUFICIENCIA

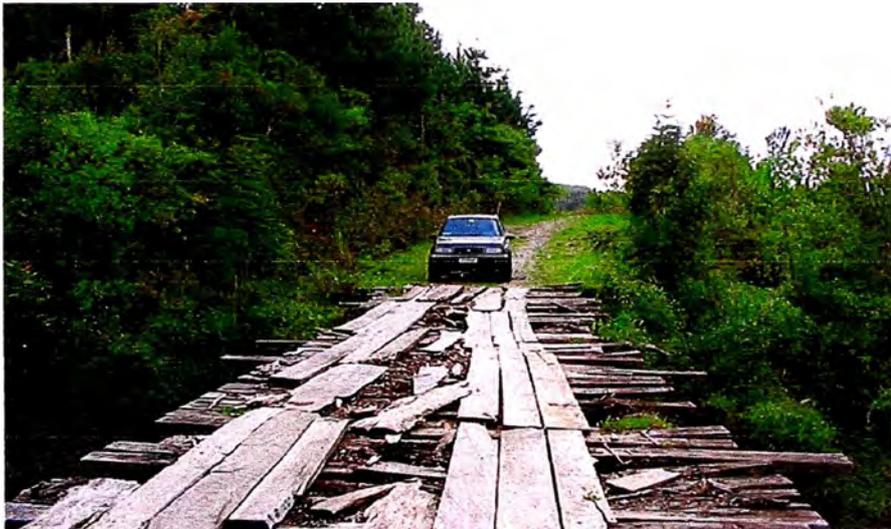
FIGURA 2.5: PROBLEMAS EN PUENTES DE MADERA

- **Deformaciones:** Las vigas longitudinales se deforman acentuadamente debido al paso de los vehículos.

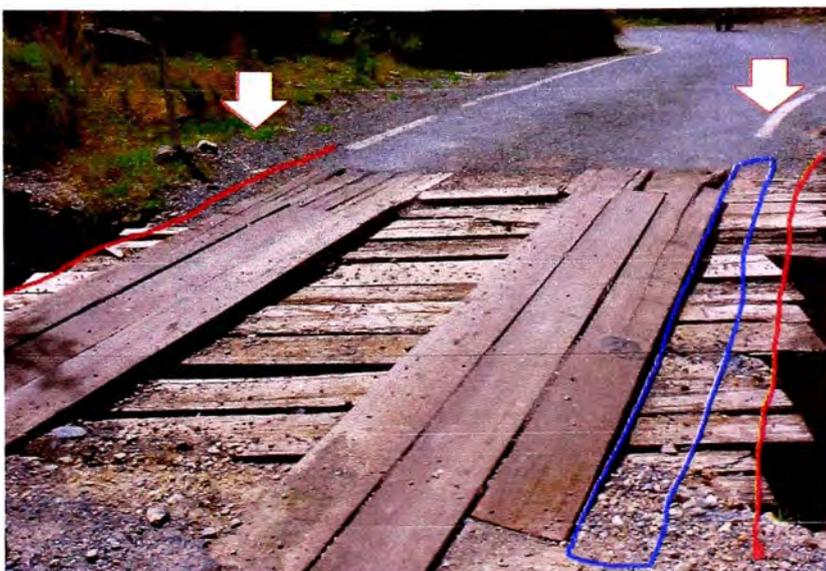
Debido a que el pontón en estudio se encuentra en zona de curva, se nota un estrangulamiento de la carretera respecto al puente el cual la norma de diseño indica que debe mantenerse el mismo ancho de la vía.

FIGURA 2.8: SE OBSERVA QUE EL PUENTE NO MANTIENE EL MISMO ANCHO DE LA VÍA.

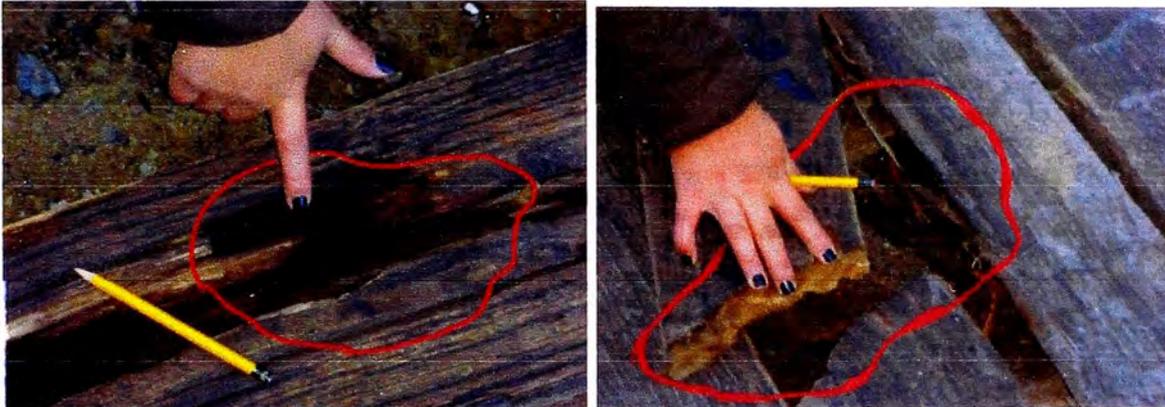
La causa principal del pudrimiento en la madera es la humedad en sus piezas, y no está tratada, por consiguiente perjudica a su estructura.

FIGURA 2.9: LOS TABLEROS DE MADERA PRESENTAN PROBLEMAS DE DESCOMPOSICIÓN DEBIDO A FALTA DE TRATAMIENTOS EN SU SUPERFICIE.

- 1.- Reponer el tablero del pontón de madera debido a que presenta daños de descomposición total en su estructura, que afecta el funcionamiento estructural de la vía.

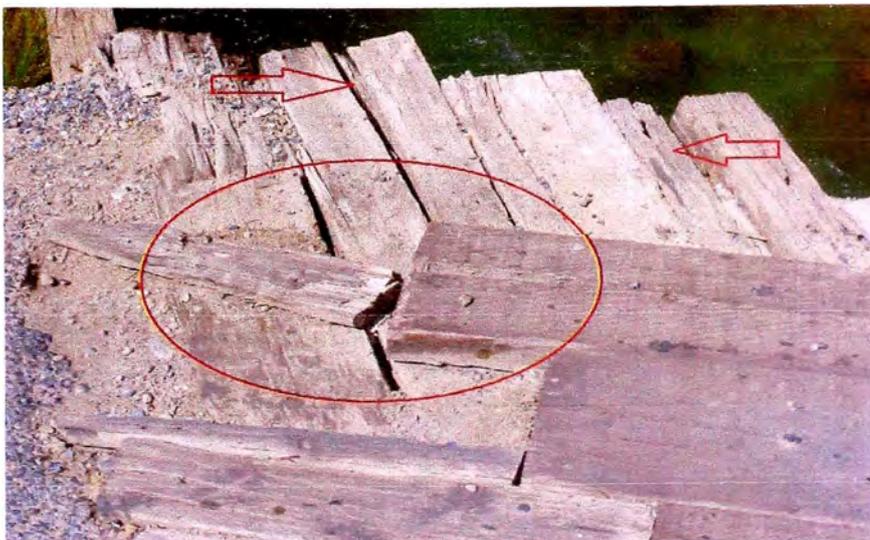
Se observa también que debido a la zona de altura dicho pontón está expuesto a las constantes neblinas que ocurren en las madrugadas y debido a que dicha madera no está protegida, el sol intenso de la mañana hace que dicha madera se seque aceleradamente y esté expuesta a ese cambio brusco de temperatura.

FIGURA 2.10: SE OBSERVA LA COLORACIÓN BLANQUECINA QUE PRESENTA LA MADERA DEBIDO AL CAMBIO BRUSCO DE TEMPERATURA Y QUE AL CONTRAERSE PRESENTA RAJADURAS EN SU ESTRUCTURA.

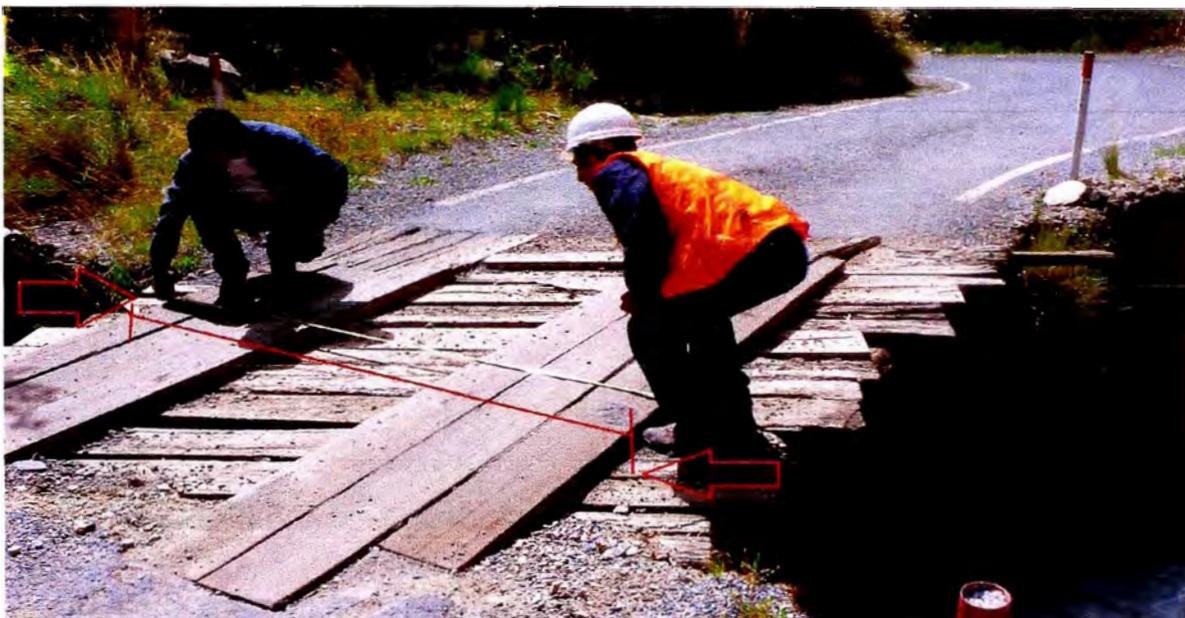
Se observa que el ancho de la vía es demasiado pequeño, diseñada para el ingreso de un vehículo

FIGURA 2.11: EL ANCHO DEL PONTÓN ES MUY ESTRECHO PARA EL CRUCE DE LOS VEHÍCULOS EL CUAL PODRÍA OCASIONAR UN ACCIDENTE.

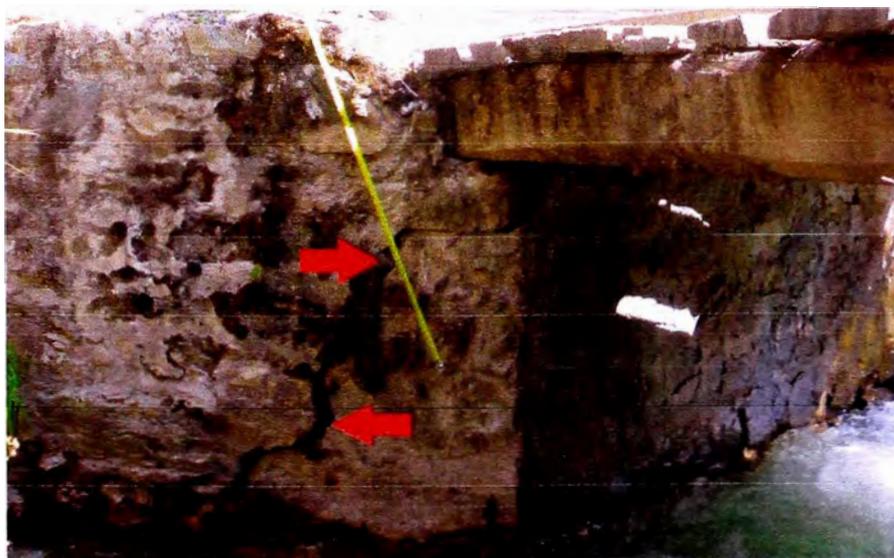
Se observa que el ala en el estribo izquierdo de norte a sur presenta una falla, debido a la falta de drenaje y al asentamiento del terreno en el acceso al puente.

FIGURA 2.12: SE OBSERVA LA FALLA DEL ALA DEL ESTRIBO.

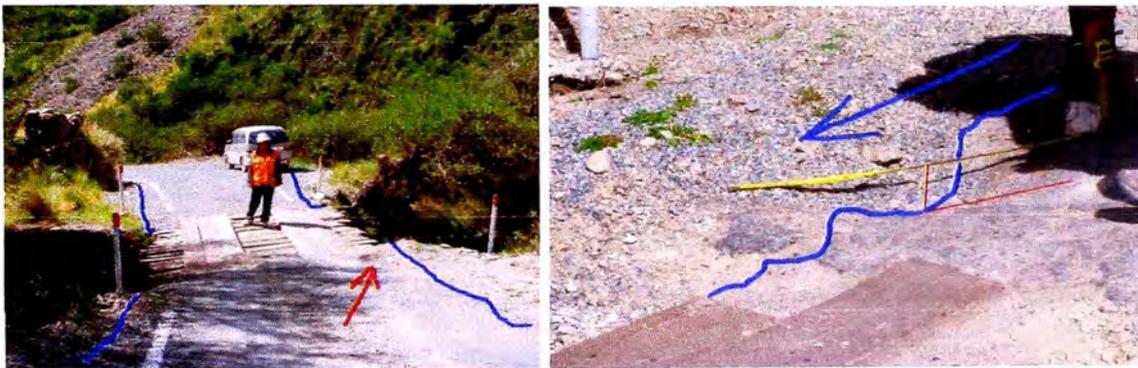
El acceso al puente presenta fallas en el asfaltado de la vía, debido a la falta de drenaje, con lo cual se observa asentamientos del terreno al ingreso y salida del pontón. Al no presentar sistemas de drenaje en la vía, el agua se filtra en los accesos al puente debido a la pendiente que presenta; ocasionando problemas de descomposición en el tablero, sobre todo en época de lluvias.

FIGURA 2.13: LA FALTA DE DRENAJE EN LA VÍA ES NOTORIO, EN LA FOTO DEL LADO DERECHO SE OBSERVA EL ASENTAMIENTO DE 8CM APROX.

- 2.- Para preservar un buen funcionamiento del tránsito se debe prestar mayor atención principalmente al sistema de drenaje y resolver los problemas que presenten éste, ya que con ello se previenen mayores deterioros en la vía y defectos en la superficie de rodadura de los puentes en general.

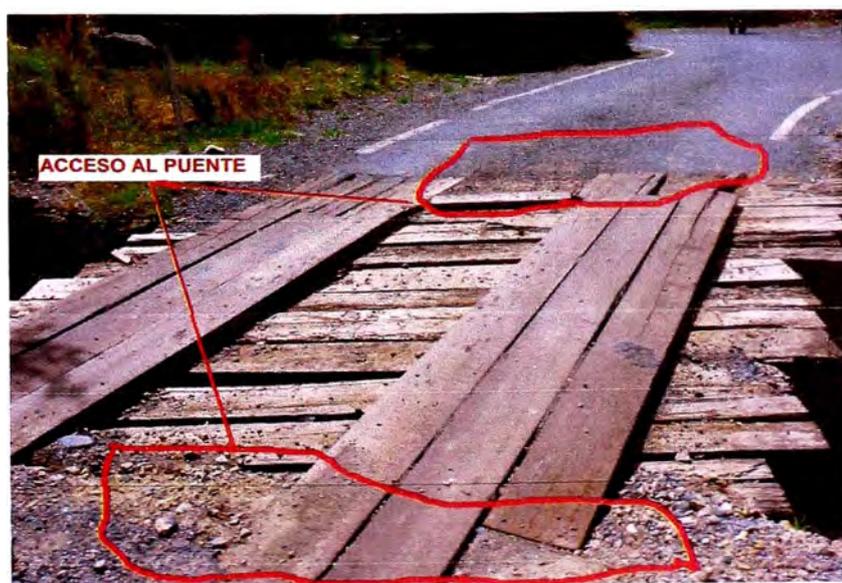
FIGURA 2.14: SE DEBERÍA HACER UN MANTENIMIENTO RUTINARIO PARA EVITAR DAÑOS EN LA MADERA.

En el puente de madera, al haber observado que recurrentemente ocurre este tipo de fallas al ingreso y salida de los puentes, debería tener un mantenimiento rutinario que evite el contacto directo del agua con la madera.

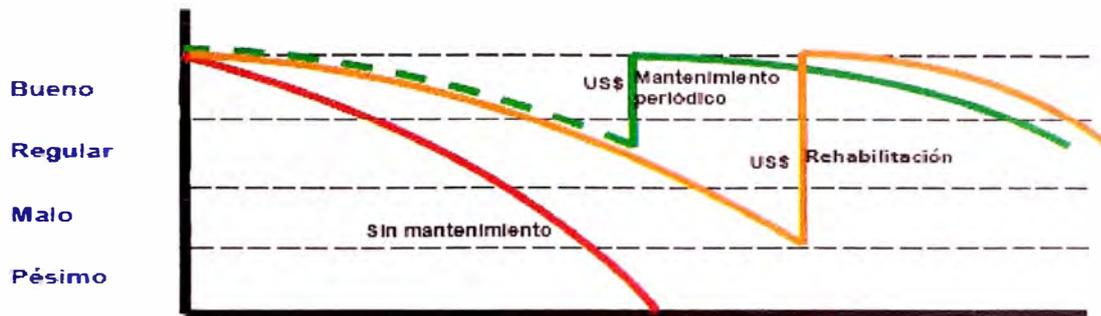
FIGURA 2.16 COMPARACIÓN DE COSTOS DE INVERSIÓN DE CONSERVACIÓN Y REHABILITACIÓN

Muchos puentes a nivel nacional, han demostrado que al no considerarse su conservación a tiempo se producen deterioros cada vez más rápidos, lo que conduce a tomar acciones urgentes y más costosas, como labores de rehabilitación y de reconstrucción, devolverle su condición original. La idea es evitar que todo camino entre, al costoso ciclo de rehabilitación- destrucción- rehabilitación. En la figura 2.5.4.1 podemos observar la ventaja técnica y económica que conviene realizar para la recuperación de la vía mediante las diferencias entre los costos que se obtienen en un proyecto con conservación periódica, rehabilitación y reconstrucción en un vía.

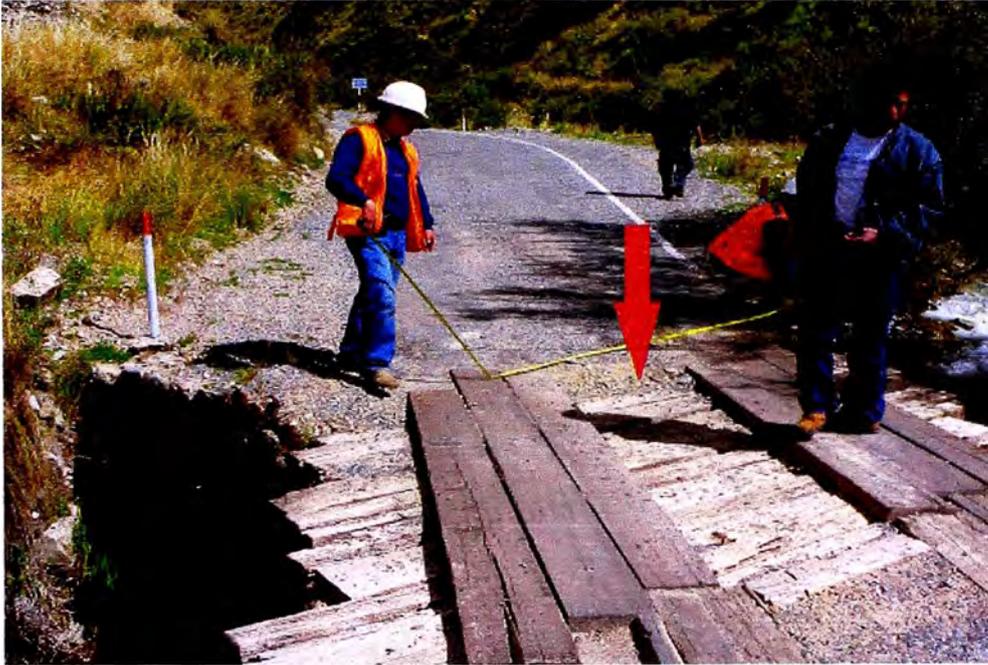
Fig. 1: Se muestra el deterioro del tablero debido a la falta de mantenimiento.

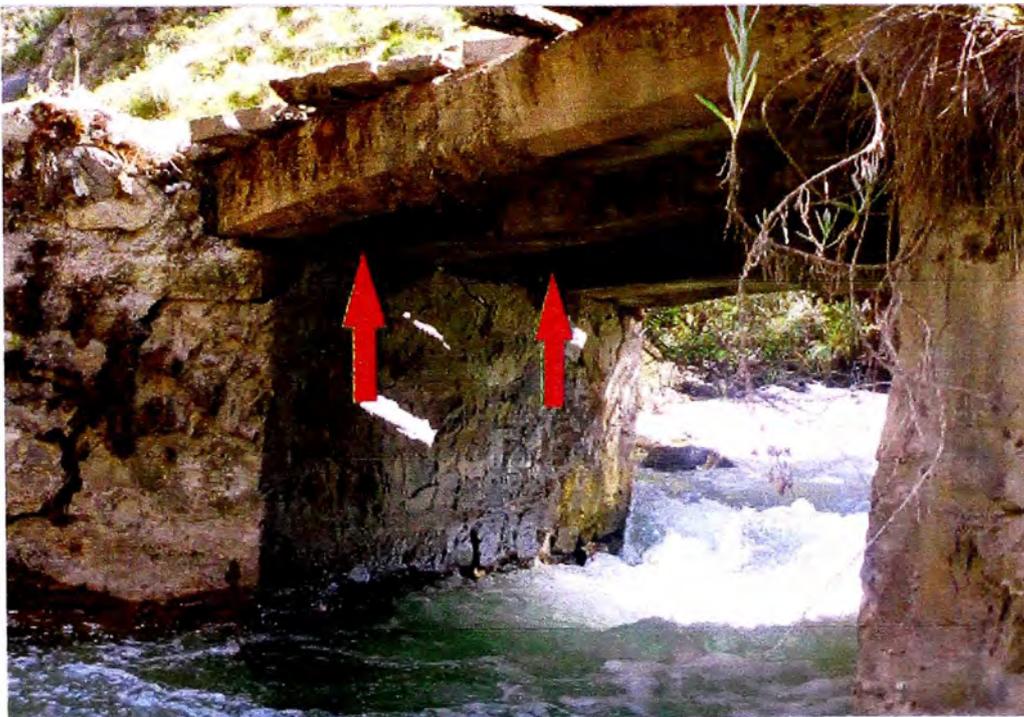
Fig. 2: Se observa la falta de elemento de apoyo para la viga, ya que esta actúa directamente con el estribo.

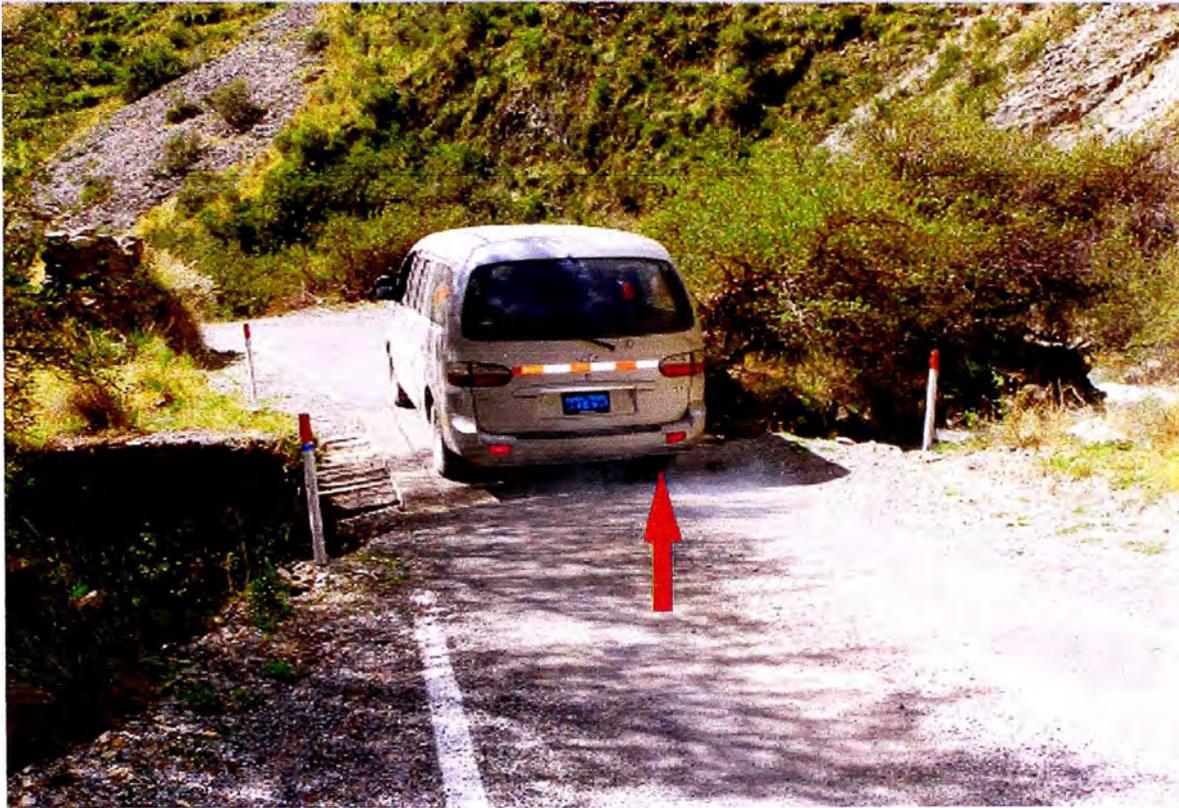
Fig. 3: Se observa la maniobra que tiene que hacer el vehículo para acceder al puente.

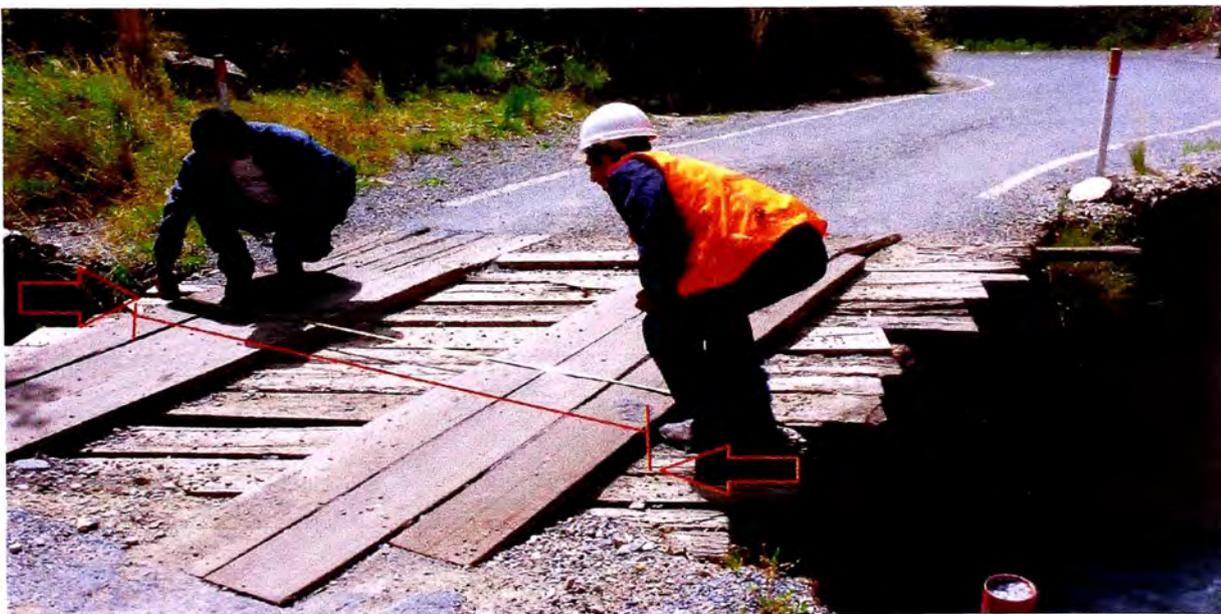
Fig. 4: Se observa que el ancho de la vía es angosto lo que dificulta cruzarlo.

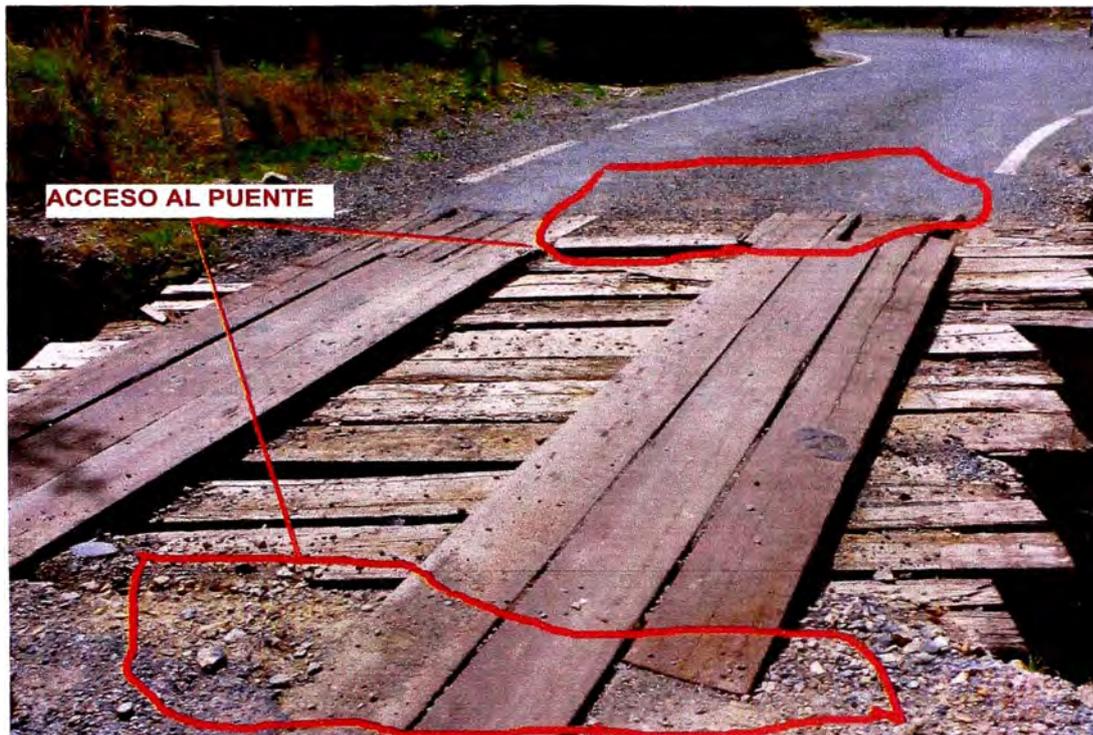
Fig. 5. La falta de drenaje en la vía ocasiona fallas en los accesos al pontón.

- 7.- En los puentes de madera, se ha observado que recurrentemente ocurren daños en los ingresos y salidas de dicha estructura, por lo que es recomendable resanar dichos accesos cuando se ejecute el mantenimiento de la misma vía.

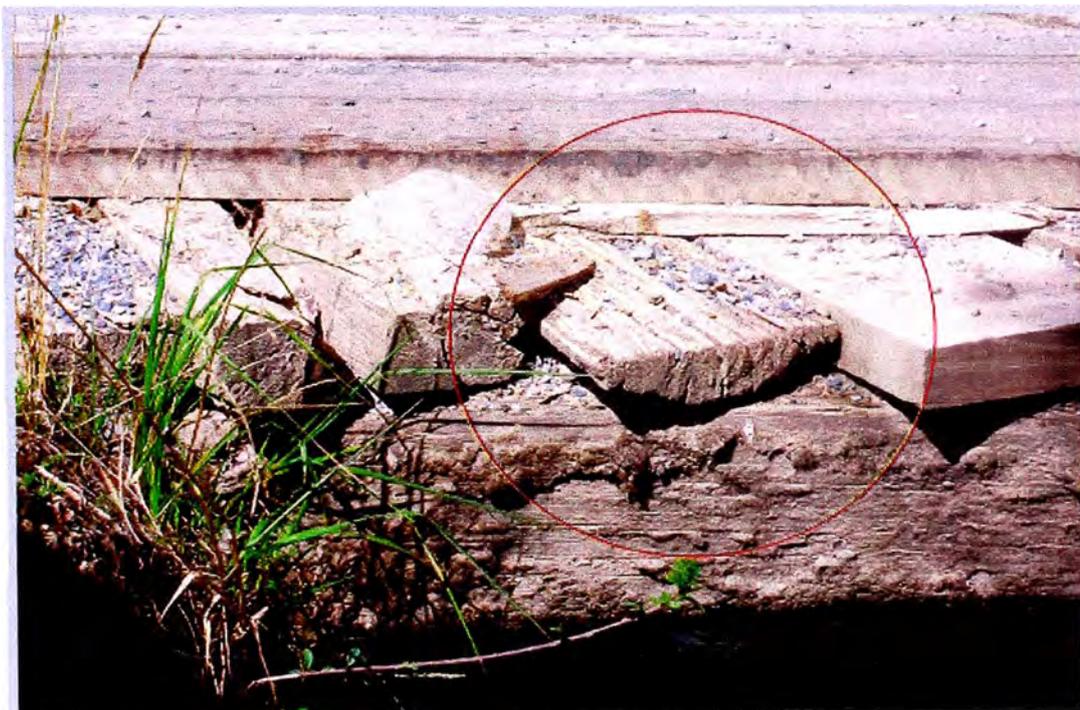
Fig. 6. El tablero de la estructura se encuentra en proceso de descomposición y requiere de tratamientos a la madera para su conservación.

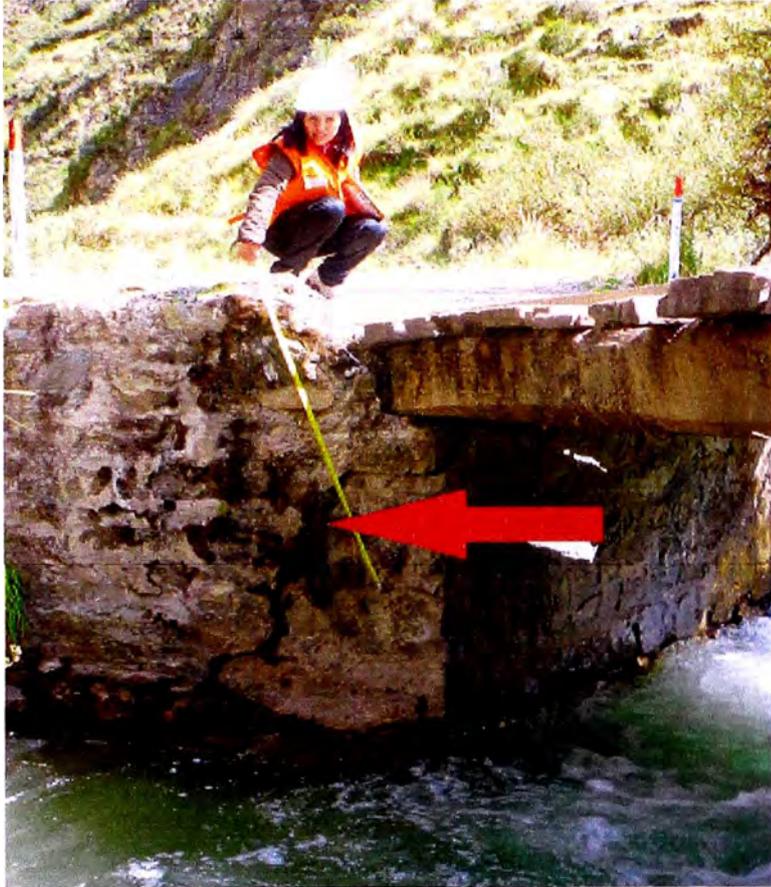
Fig. 7: Observamos que el ala del estribo izquierdo de norte a sur se encuentra con una fisura, debido al asentamiento del suelo en los accesos al puente.

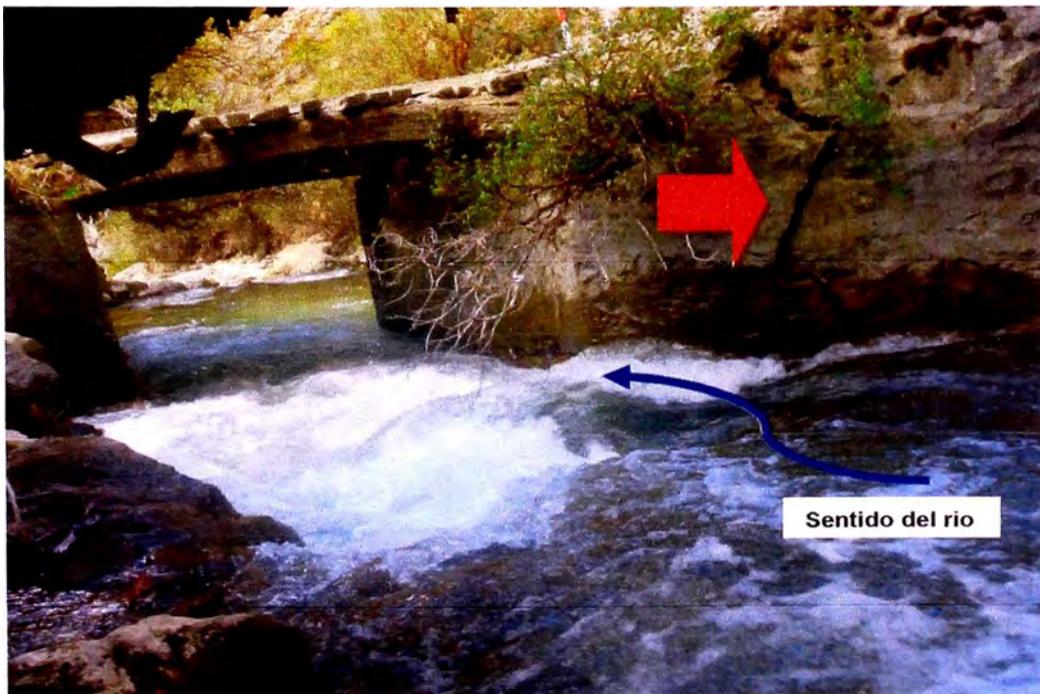
Fig. 8: Observamos que el ala del estribo derecho de norte a sur se encuentra con una fisura, debido a la erosión del río, que constantemente choca con el ala del estribo.

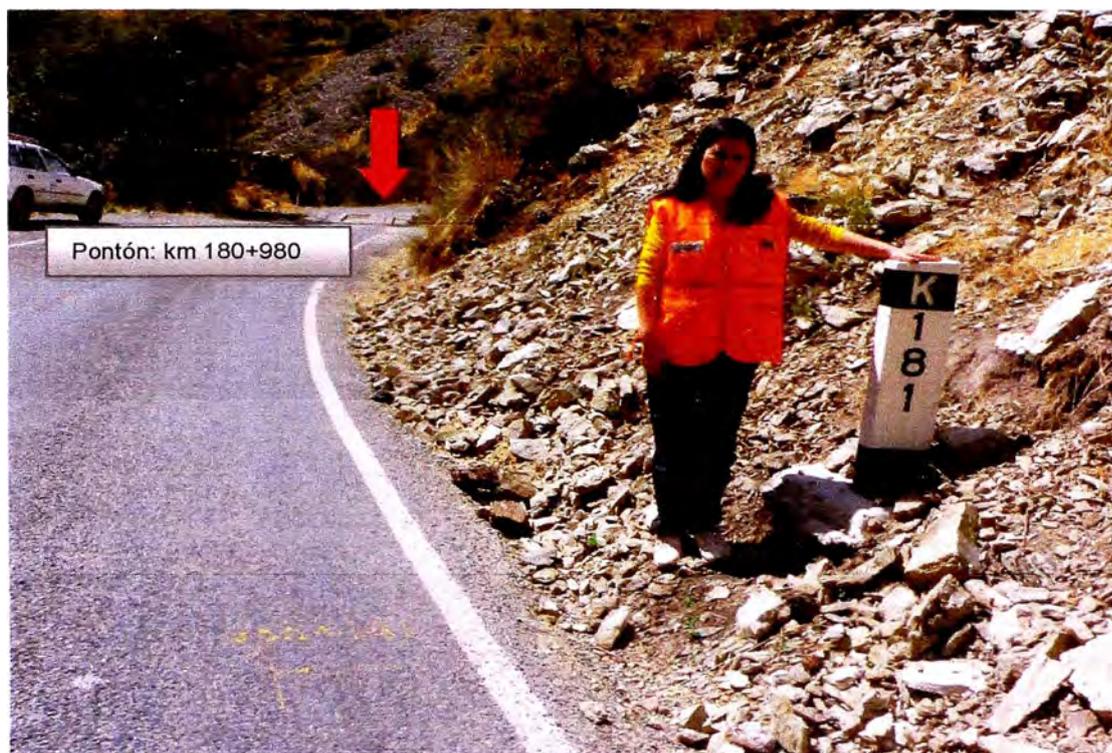
Fig. 9: Observamos que el pontón en estudio tiene acceso en una curva de la carretera.

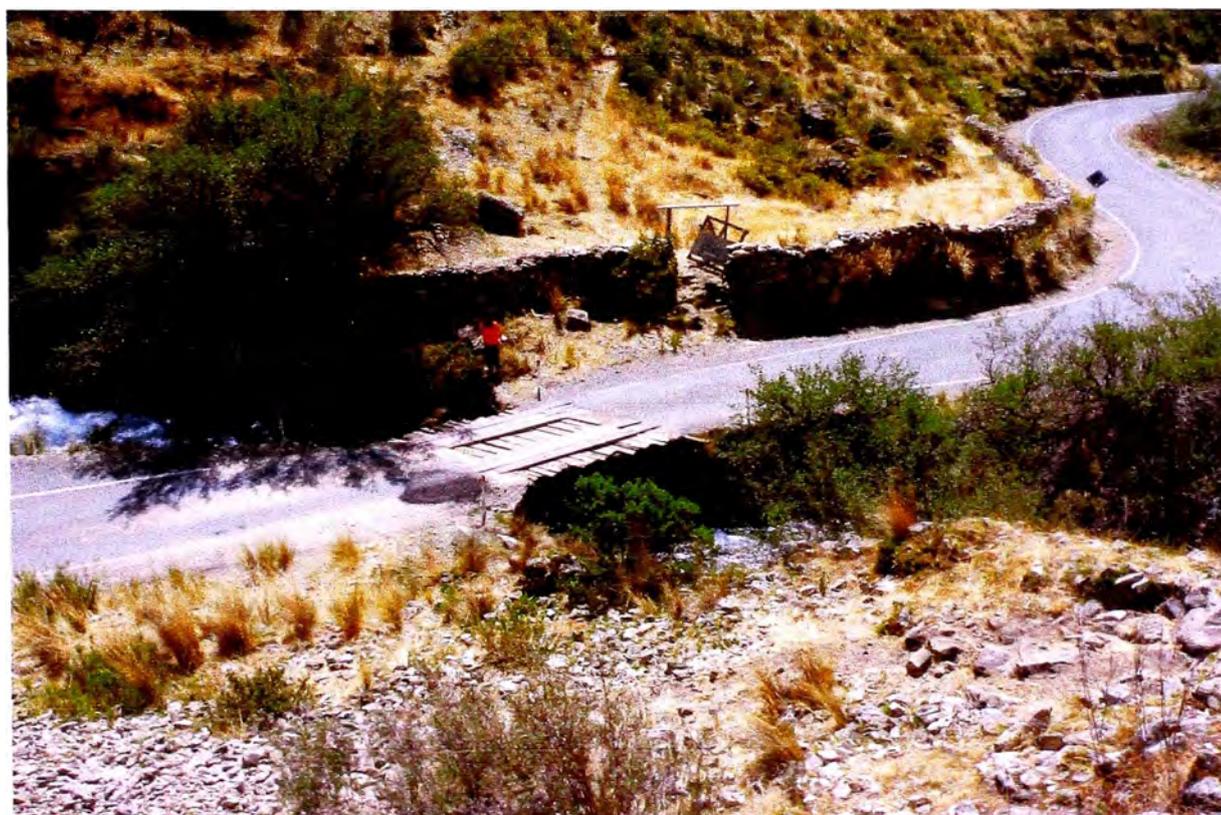
Fig. 10: Vista panorámica de ubicación del pontón.

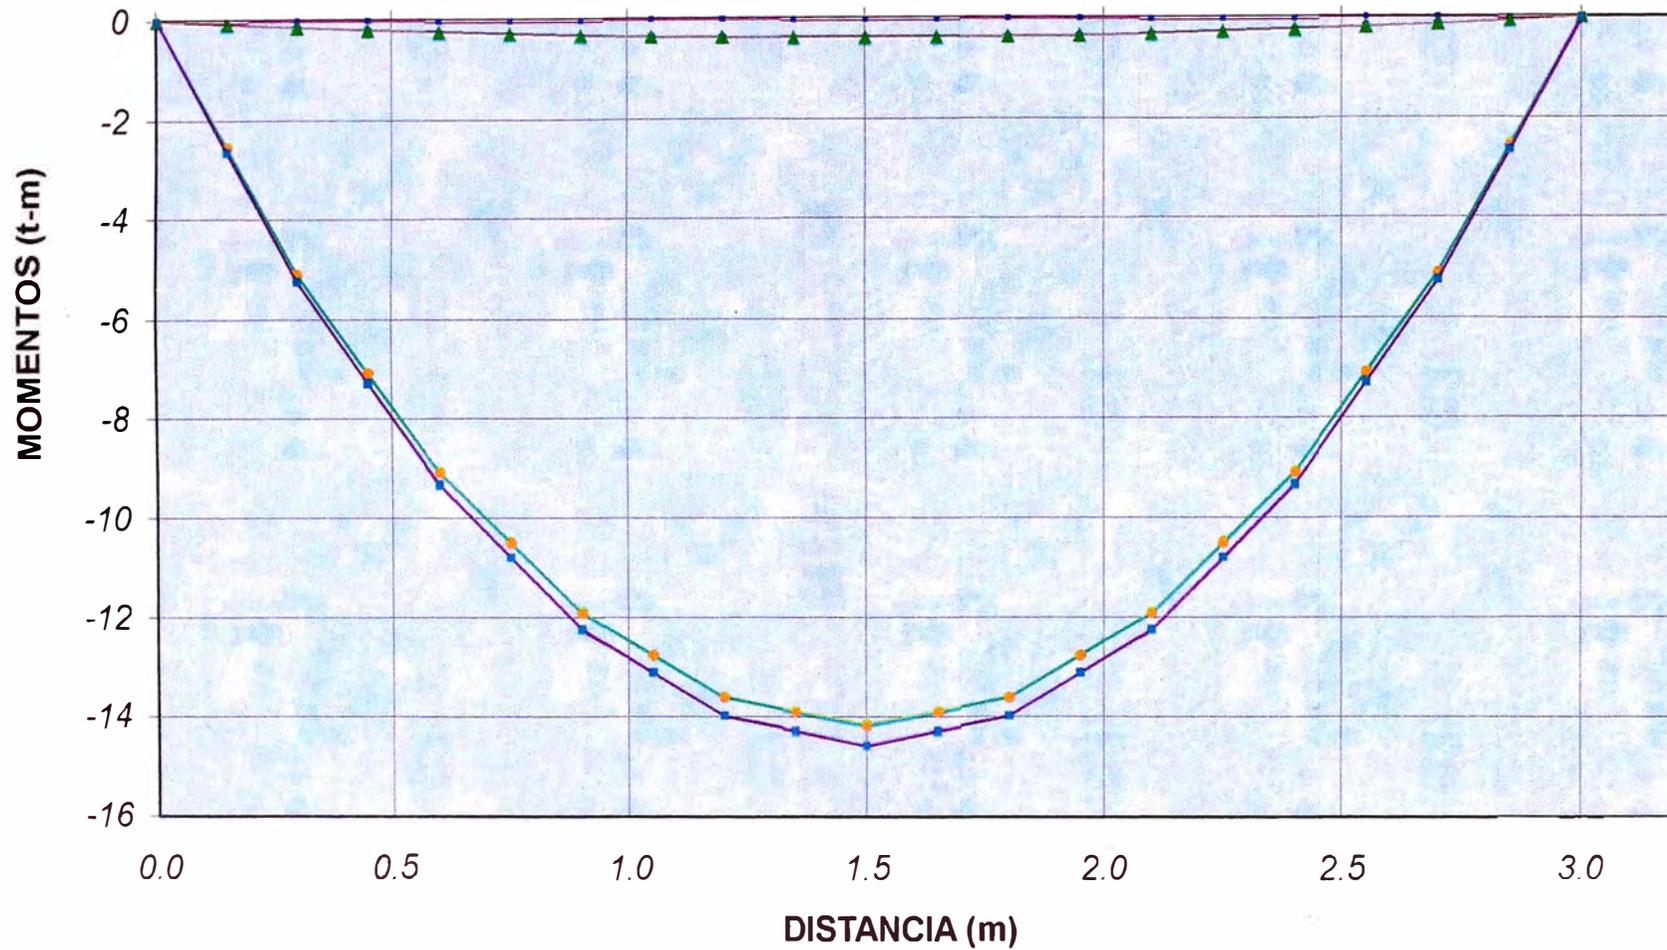
MOMENTO FLECTOR POR CARGAS ACTUANTES

— PESO PROPIO (DL) — C MUERTA (DSL) — C PERMANENTE (DL + DSL) — CVIVA ENVOL HS25 — TOTAL

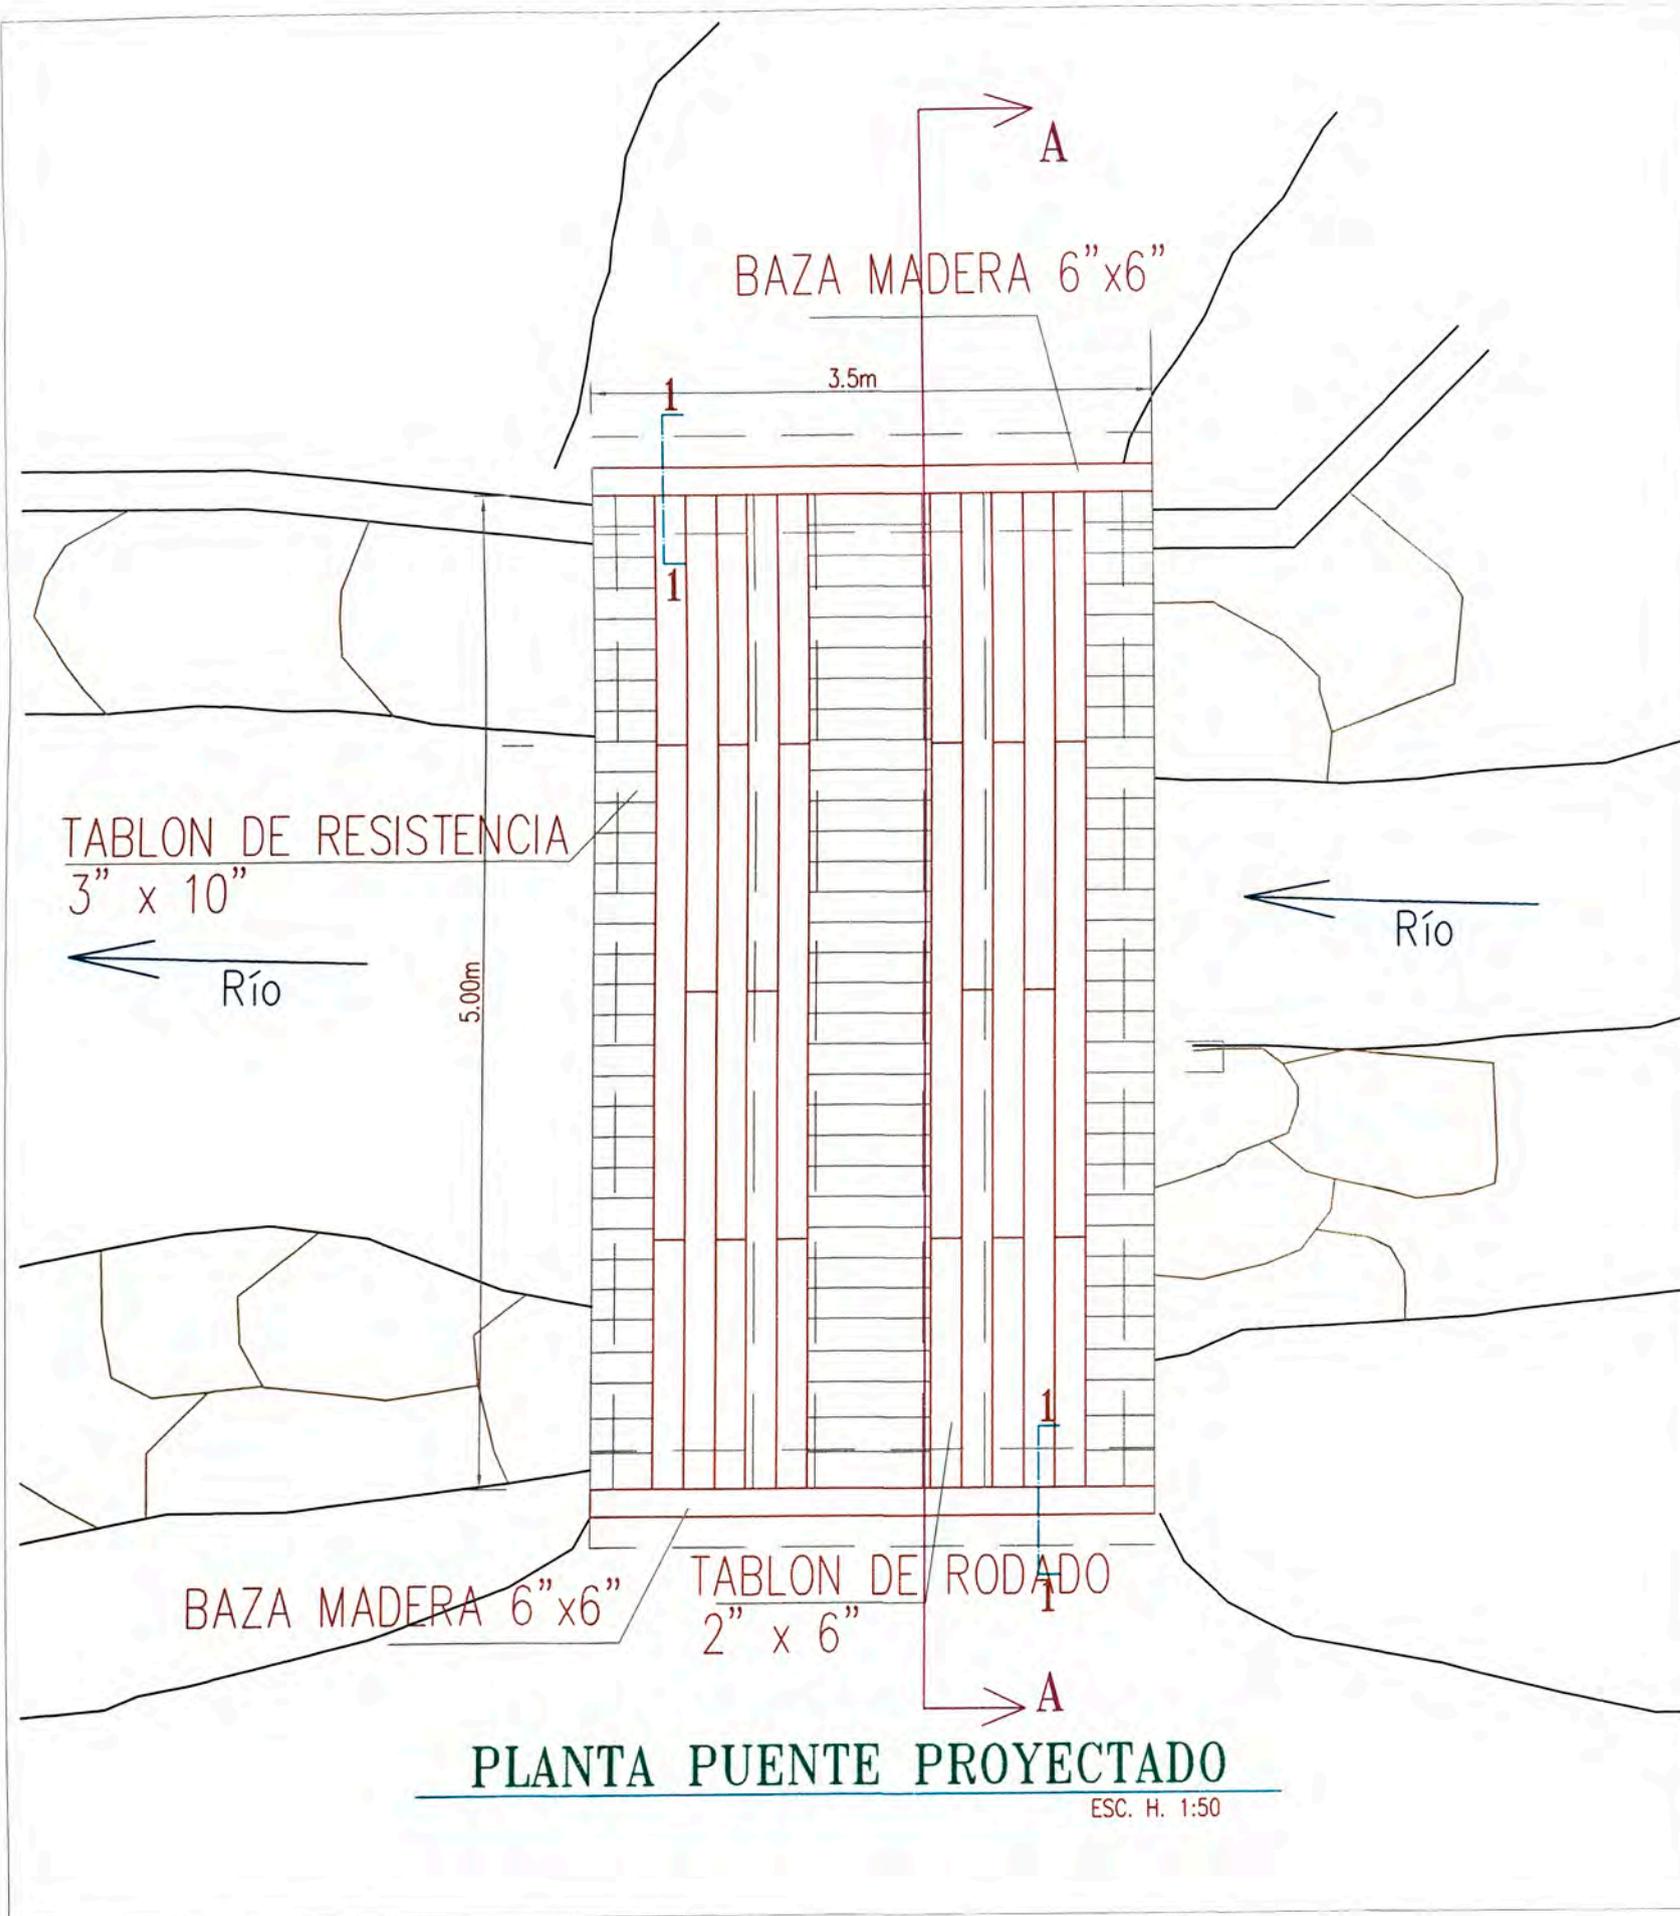
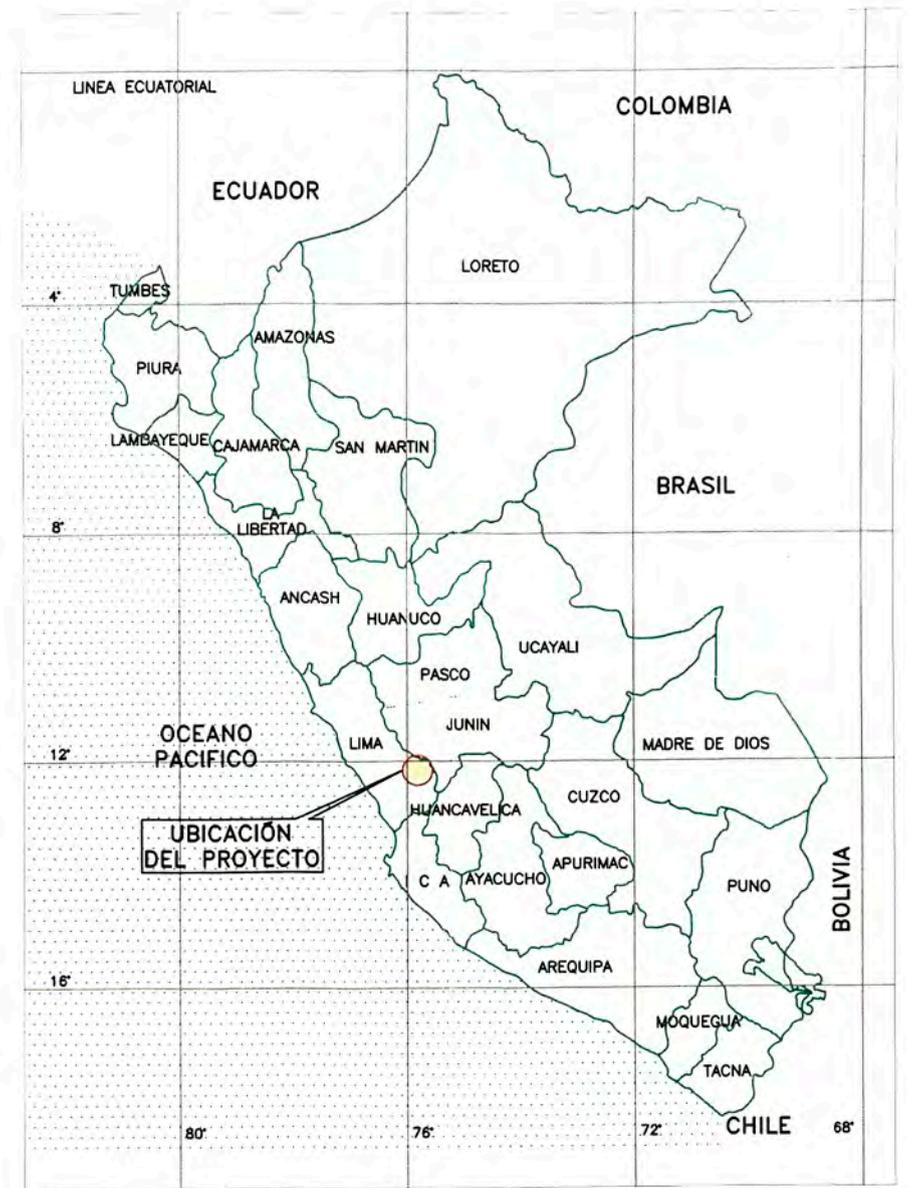
UNIVERSIDAD NACIONAL DE INGENIERIA			
MONITOREO DE CONSERVACIÓN CARRETERA CAÑETE - HUANCAYO REPARACIÓN DEL PONTÓN Km. 180+980			
CONTENIDO: PROYECTO NUEVO MODIFICADO			
INFORME	DIBUJANTE		
INFORME DE SUFICIENCIA	BACH. NOELIA CAMARGO VERA		
ESCALA	CODIGO	LAMINA	PROYECTO
INDICADAS	PD	02	A
FECHA	JULIO 2010		de 1

Para salvar el cruce se ha propuesto reemplazar la estructura deteriorada por una similar, conformada por 4 vigas de tronco de arbol de 0.25m de diametro y maderamen.
